localizzazione SCHEDA J1

COMPARTO J via Murighessa, via Santa Croce, vicolo Santa Croce, via Dante

UNITA' EDILIZIA 1 fabbricato al civico n° di vicolo Santa Croce

localizzazione SCHEDA J2

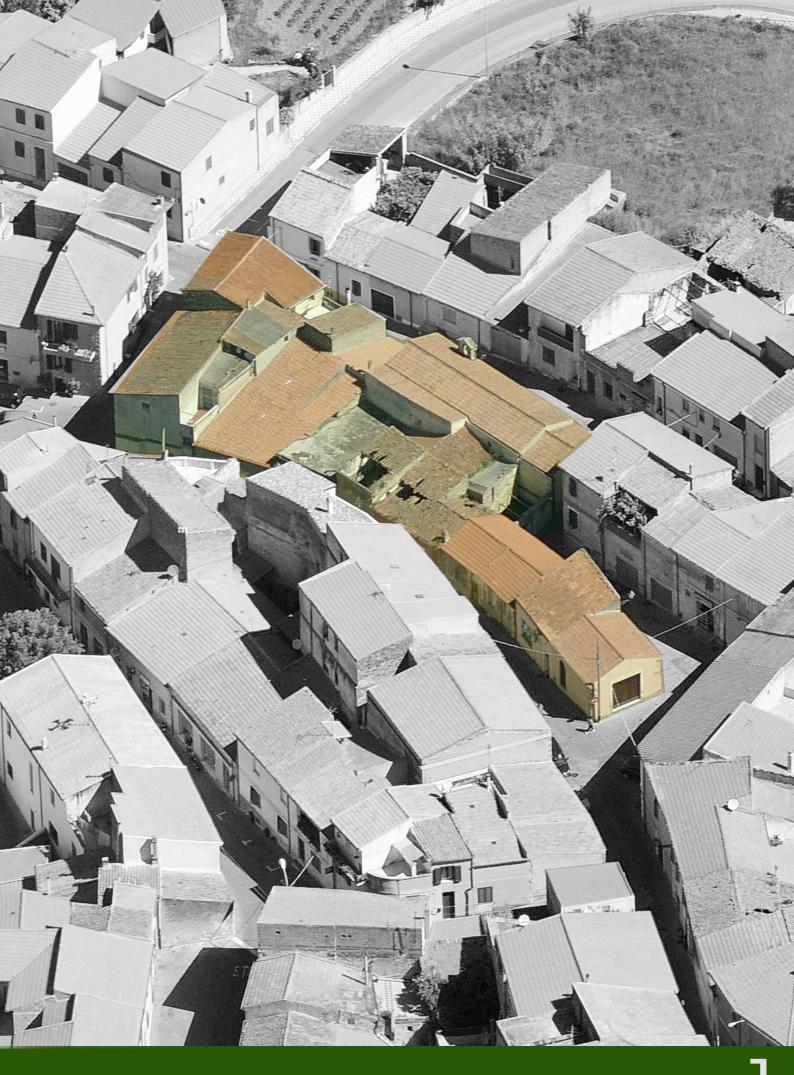
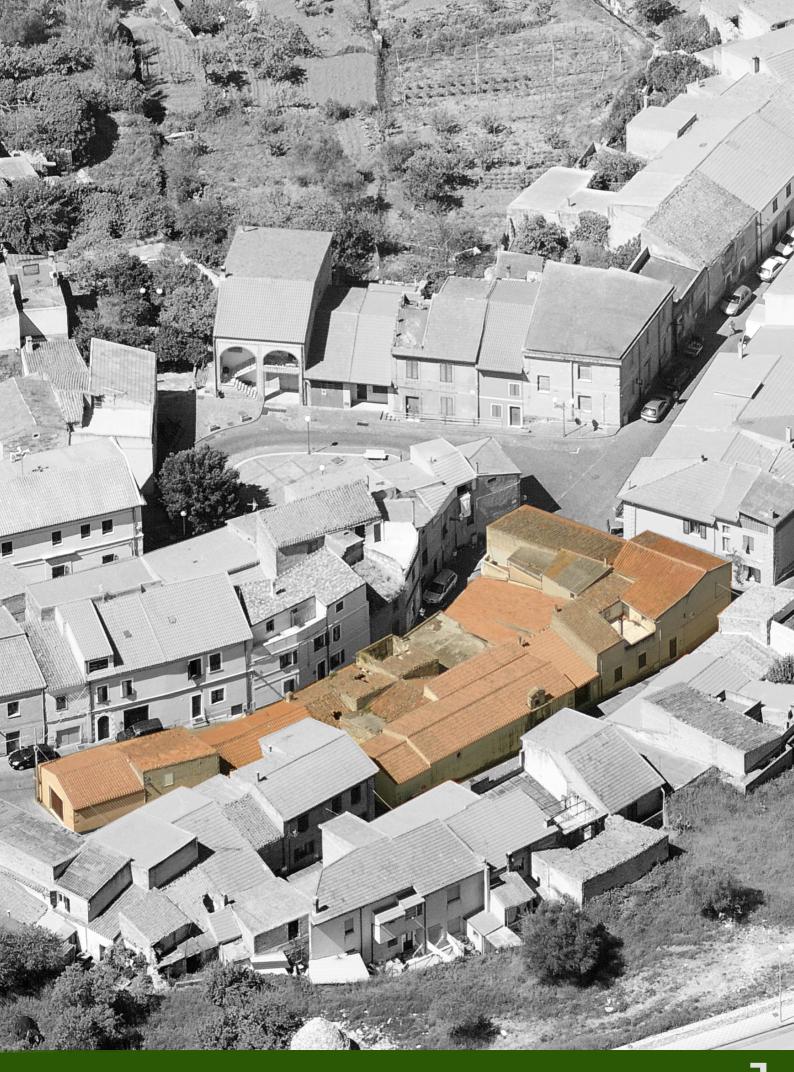
Superficie lotto (mq): 100,00 Superficie coperta (mq): 100,00 0,00 Superficie libera (mq): Rapporto di copertura: 1,00 Volume edificato(mc): 550,00 Indice fondiario: 5,50 Altezza minima (m): 6,00 Altezza massima (m): 7,40 Larghezza fronte principale (m): 10,60 Numero di piani: 2,00

Finitura superficiale intonaco senza tinteggiatura

Zoccolatura in rilievo con finitura superficiale ad intonaco rustico

Cornicione aggetto di gronda in c.a.-muratura

Fascia marcapiano

Cornice portone di ingresso

Lesene Bugnato

Lunetta portone ingresso Lunetta finestre piano terra Cornici finestre piano terra Cornici finestre piano primo

Davanzali finestre in marmo

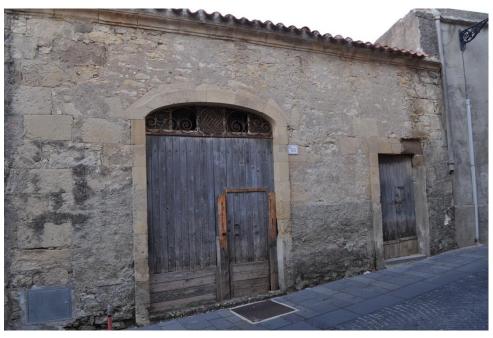
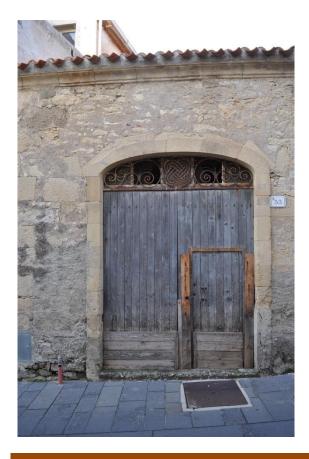
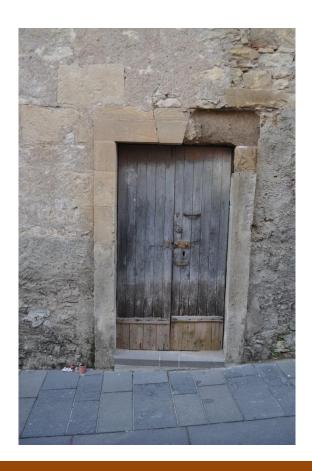
Portone di ingresso arco ribassato in conci lapidei su stipiti in conci lapidei; piattabanda in conci

infissi	materiale	stato
Portone di ingresso	legno	pessimo
Porta laterale	legno	pessimo
Finestre piano terra		
Oscuramenti piano terra

Stato di conservazione generale

mediocre

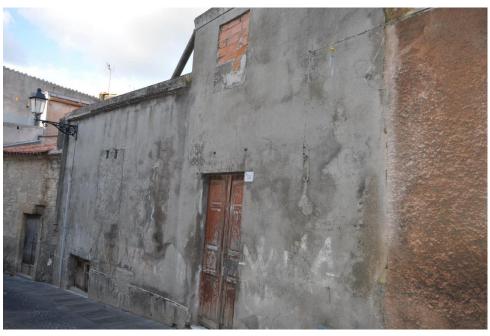
localizzazione SCHEDA J3

copertura	Tipo, struttura a falde, piana, 2 falde	materiale coppi in laterizio, tegole marsigliesi (retro)	stato crollato, discreto (retro)
sistemi smaltimento acque	posizione	materiale	stato
Canale di gronda	interna		
Pluviali	esterni	cemento-amianto	cattivo
Terminali

Stato di conservazione generale pessimo

Alterazioni aperture murate

saturazione della corte

Ulteriori prescrizioni Dissimulare i cavi elettrici e/o telefonici. Ripristinare le aperture murate

utilizzando infissi in legno di dimensioni rinvenibili nella tradizione

costruttiva del centro storico.

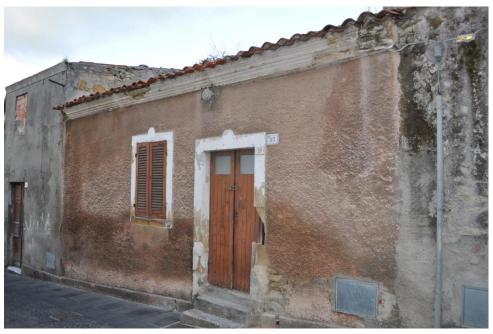
localizzazione SCHEDA J4

Finitura superficiale intonaco e tinteggiatura ammalorati

Stato di conservazione generale cattivo

Alterazioni ampliamento nella corte

copertura corte con pannelli in cemento-amianto

Ulteriori prescrizioni Dissimulare i cavi elettrici e/o telefonici. Riqualificare la corte mediante

rimozione dei pannelli in cemento-amianto.

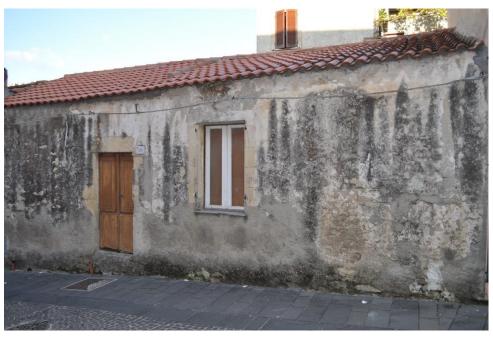
localizzazione SCHEDA J5

Finitura superficiale intonaco e tinteggiatura fortemente degradati e ammalorati

Stato di conservazione generale cattivo

Alterazioni rifacimento del manto di copertura

Ulteriori prescrizioni Dissimulare i cavi elettrici e/o telefonici.

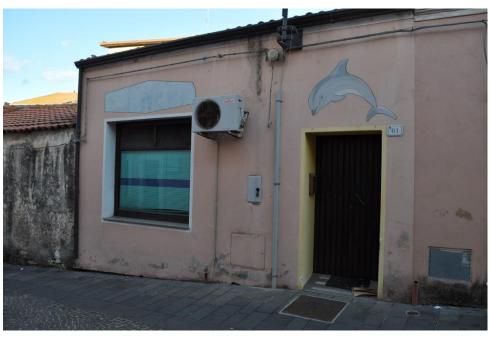
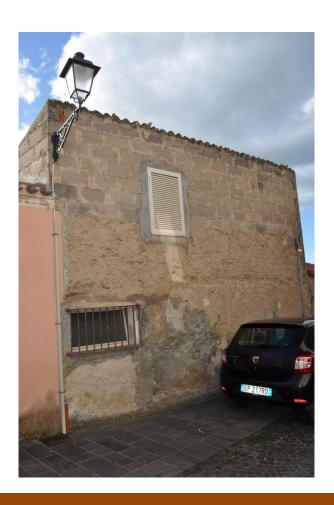
localizzazione SCHEDA J6

cavi elettrici e/o telefonici sportello rete elettrica sportello rete idrica lampione illuminazione pubblica elemento esterno condizionatore

Stato di conservazione generale discreto

Alterazioni alterazione aperture sul fronte

arretramento portone di ingresso

Ulteriori prescrizioni Dissimulare i cavi elettrici e/o telefonici. Rimuovere l'unità esterna del

condizionatore dalla facciata.

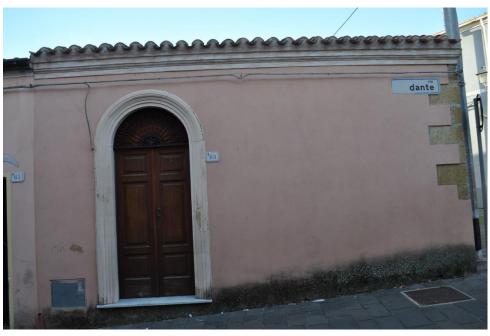
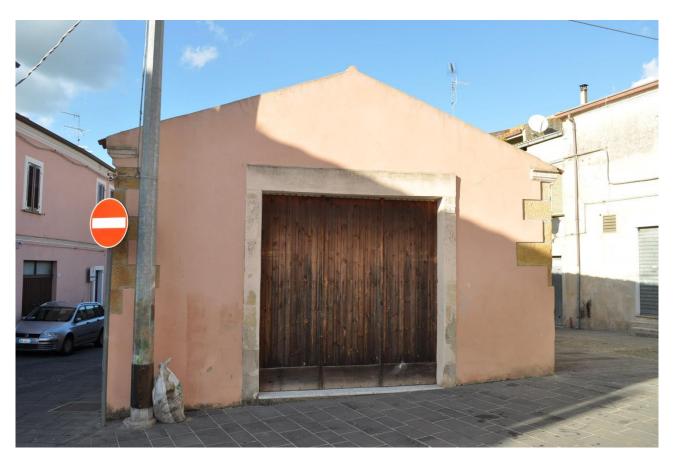
localizzazione SCHEDA J7

Stato di conservazione generale buono

Alterazioni alterazione aperture sul fronte

cornicione in c.a. modanato

Ulteriori prescrizioni Dissimulare i cavi elettrici e/o telefonici.T4: intonacare i blocchi lapidei agli

angoli del fabbricato.

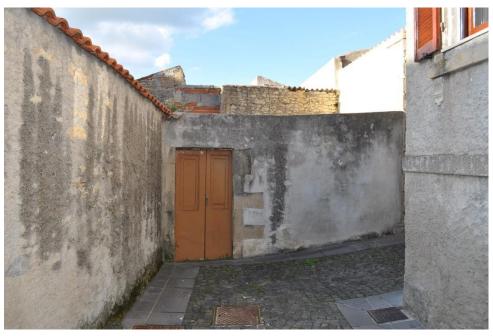
localizzazione SCHEDA J8

copertura	Tipo, struttura	materiale	stato
	a falde, 1 falda	n.r.	crollato
		l	
sistemi smaltimento acque	posizione	materiale	stato
Canale di gronda			
Pluviali			
Terminali

Stato di conservazione generale rudere

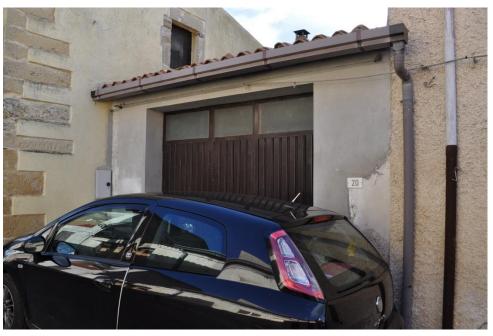
localizzazione SCHEDA J9

Stato di conservazione generale buono

Alterazioni alterazione aperture sul fronte

Ulteriori prescrizioni Dissimulare i cavi elettrici e/o telefonici.
